Fer Frog Methodologie Konfliktstandorte bei der Bahn

Methodologie Konfliktstandorte bei der Bahn

Schlussbericht

Neuchâtel, Dezember 2022

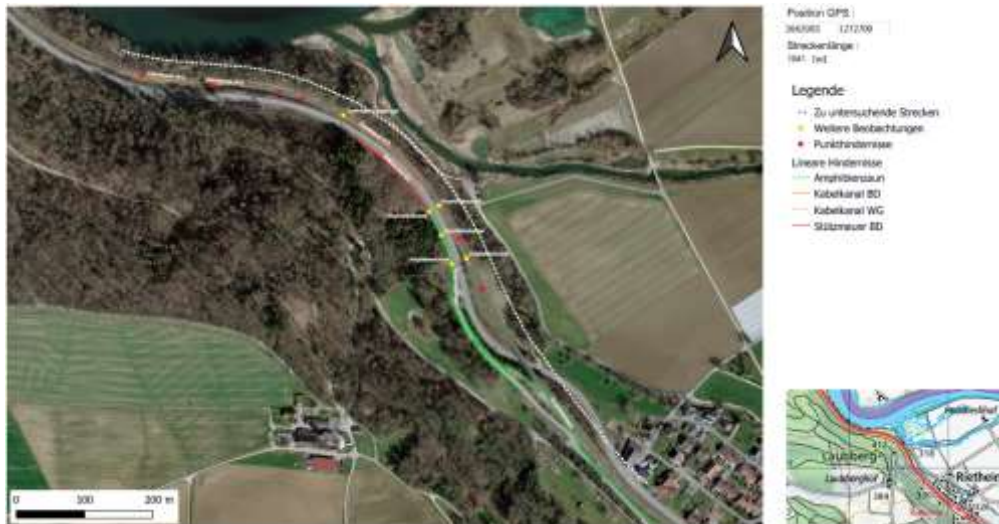
Abbildung 5: Beispiel Hinderniskarte

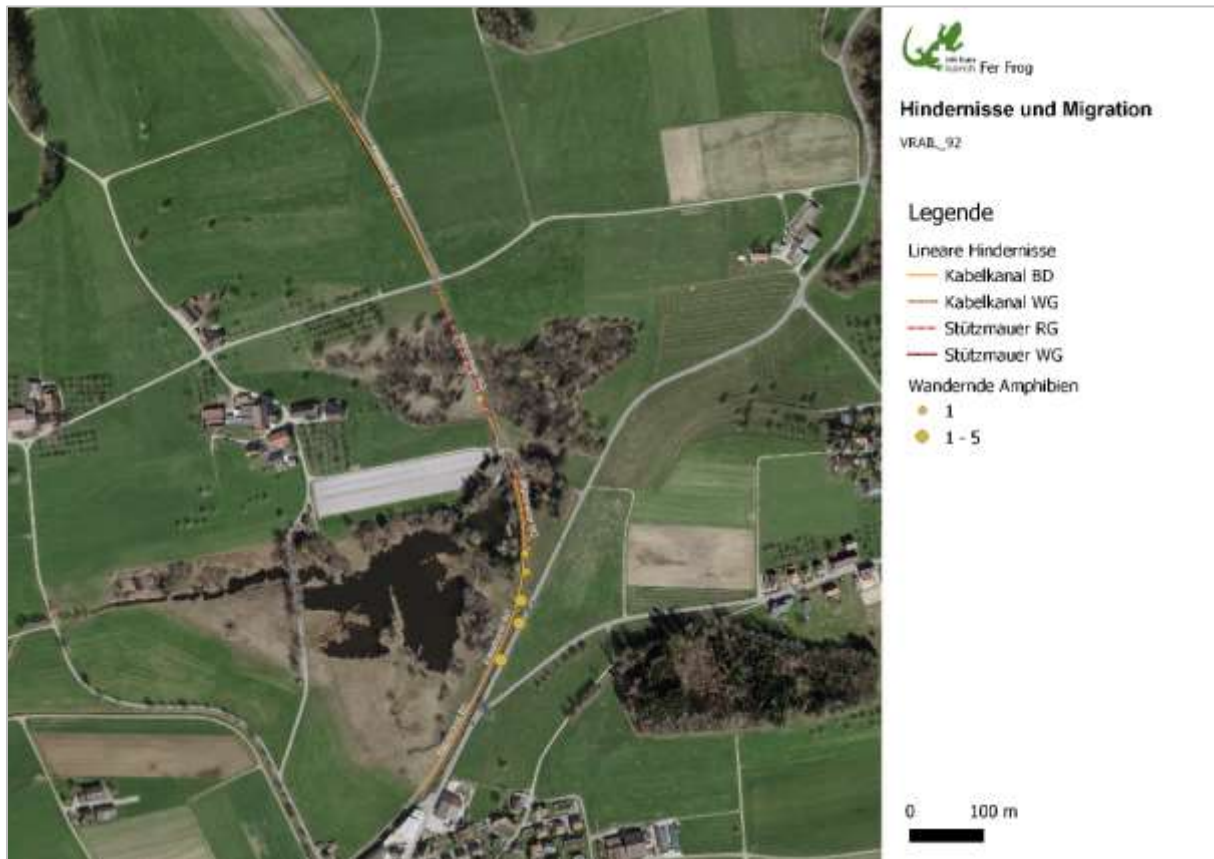
Karte mit Hindernissen und Amphibien

Die Strecke hat bei der Auswertung des Konfliktpotenzials 5 Punkte bekommen und sollte in Zukunft für Amphibien und andere Kleintiere durchgängig gemacht werden.

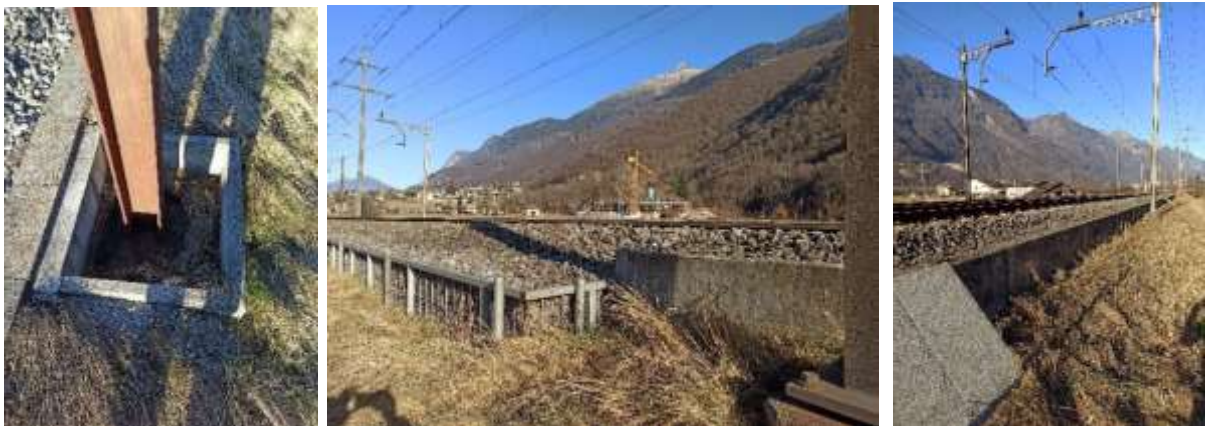
Fotos

Die Strecke befindet sich auf einem Bahndamm inmitten von landwirtschaftlichen Flächen. Im nördlichen Teil der Strecke hat es einige Feuchtzonen und kleine Waldflächen. Im südlichen Teil wurden die bestehenden Stützmauer mit Betonplatten versehen, um die Überquerung für Kleintiere zu erleichtern. Aus Sicht des Amphibienschutzes ist jedoch nicht davon auszugehen, dass diese die Rampen benützen, da keine Leitelemente zu diesen hinführen.

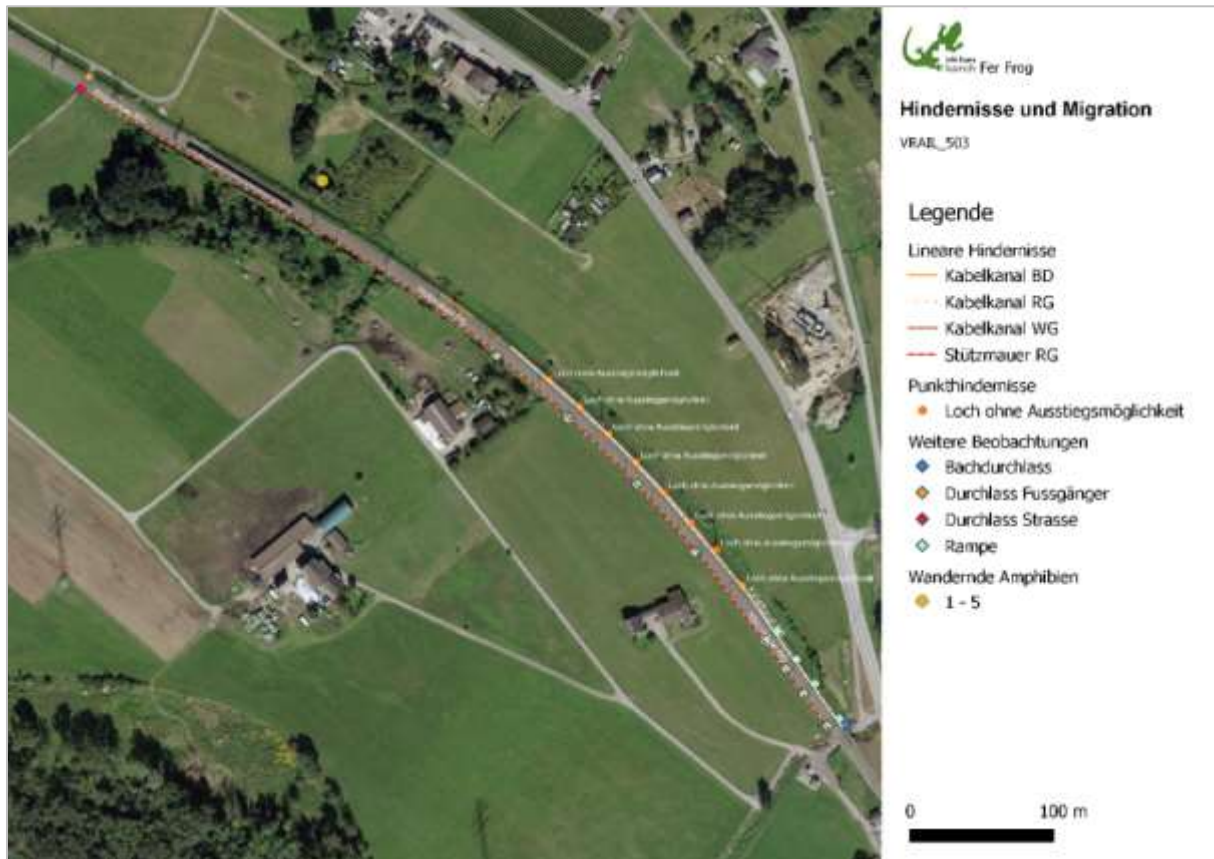
Karte mit Hindernissen und Amphibien

Die Strecke hat bei der Auswertung des Konfliktpotenzials 4 Punkte bekommen und sollte in Zukunft für Amphibien und andere Kleintier durchgängig gemacht werden.

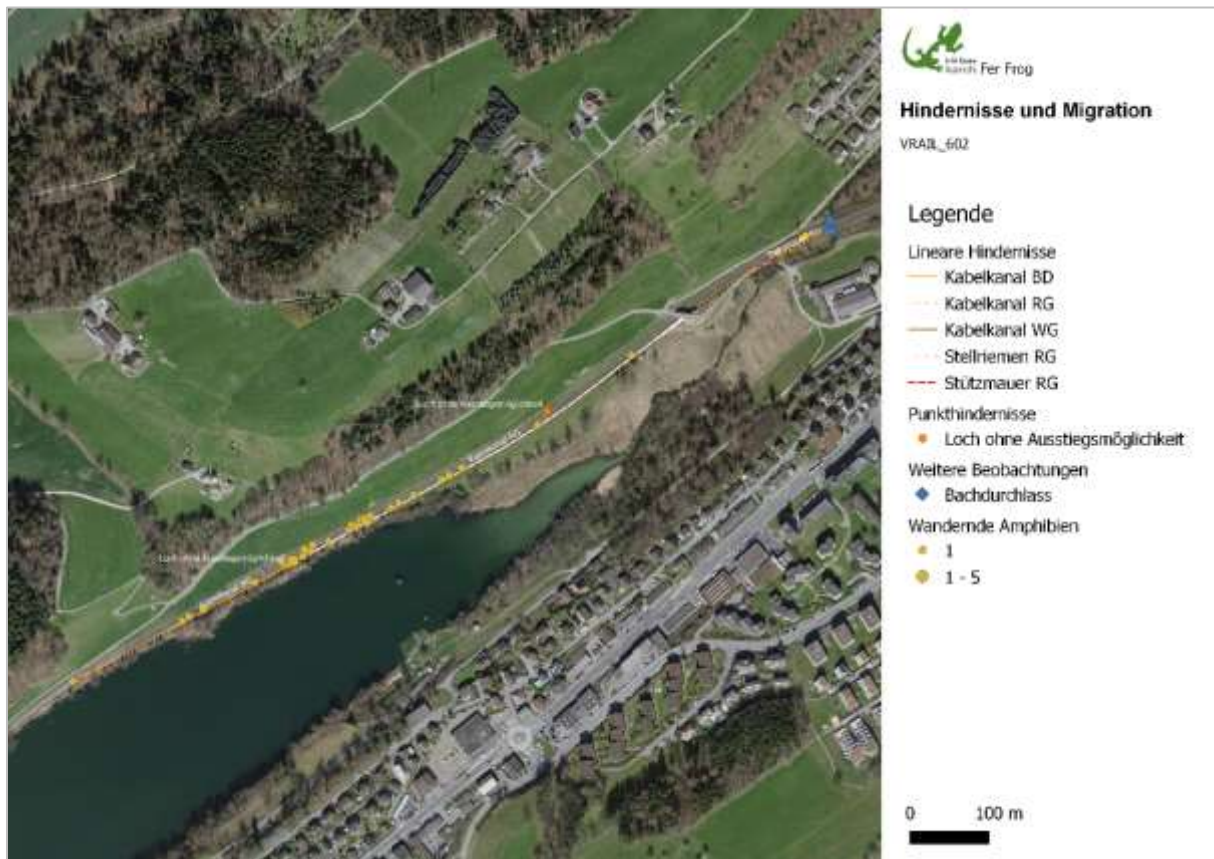
Karte mit Hindernissen und Amphibien

Die Strecke hat bei der Auswertung des Konfliktpotenzials 8 Punkte bekommen und sollte so schnell wie möglich für Amphibien und andere Kleintier durchgängig gemacht werden.
